滑县人民医院医用射线装置应用项目

# 竣工环境保护验收监测报告表

建设单位：滑县人民医院

编制单位：平顶山市润青环保科技有限公司

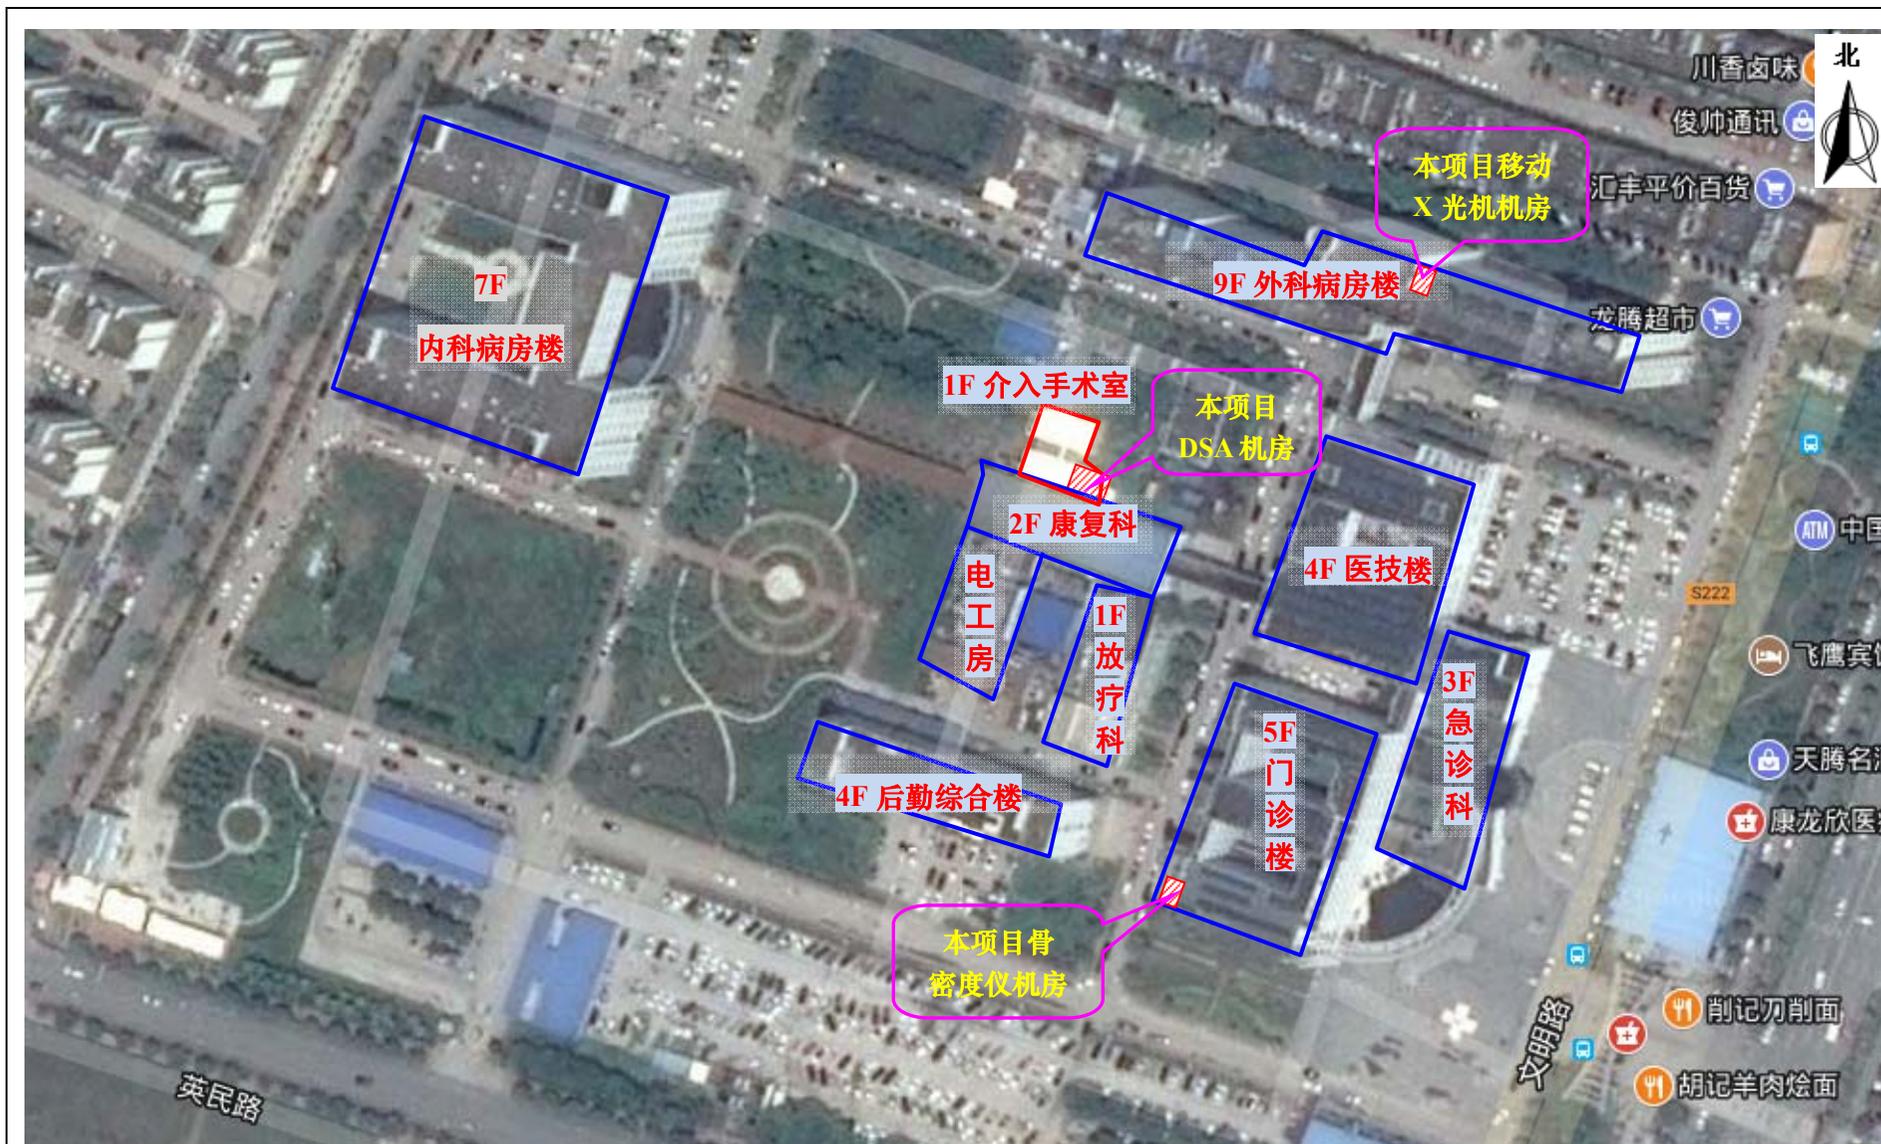
图2 滑县人民医院平面布置图

滑县人民医院位于滑县新区文明路南段，东侧为文明路，南侧为英民路，西侧为白马路，北侧为华都城市花园住宅区，滑县人民医院的地理位置详见图 1，滑县人民医院平面布置图详见图 2。

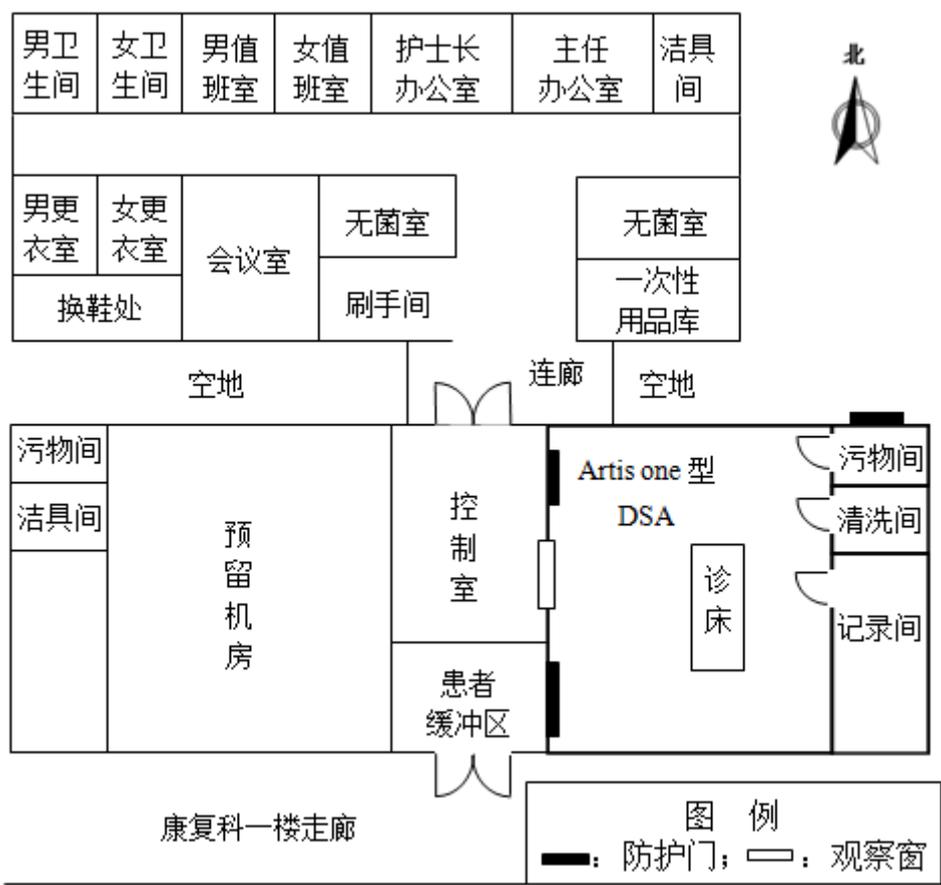
图3 1F介入手术室平面布置图

本次验收的数字减影血管造影机（DSA）位于康复科北侧新建 1F 介入手术室内，为一层独立建筑，该区域较独立，机房东侧为杂物间、清洗间和记录间，南侧为康复科一楼走廊，西侧为控制室，北侧为空地，无地下室。1F 介入手术室平面布置图详见图 3。

机房尺寸	净尺寸（长×宽×高）：7.0m×6.0m×3.8m，净面积 42.0m <sup>2</sup>
四周墙体	240mm 实心砖墙+30mm 硫酸钡（折合铅当量约 4mmPb）
顶棚	150mm 混凝土+60mm 硫酸钡（折合铅当量约 6mmPb）
观察窗	长×宽：1.8m×1.0m，医用铅玻璃，铅当量 4mmPb
患者进出门	宽×高：1.8m×2.35m，电动推拉式防护门，铅当量 4mmPb
医生进出门	宽×高：1.2m×2.15m，电动推拉式防护门，铅当量 4mmPb
污物通道	宽×高：1.2m×2.15m，单扇门，铅当量 4mmPb

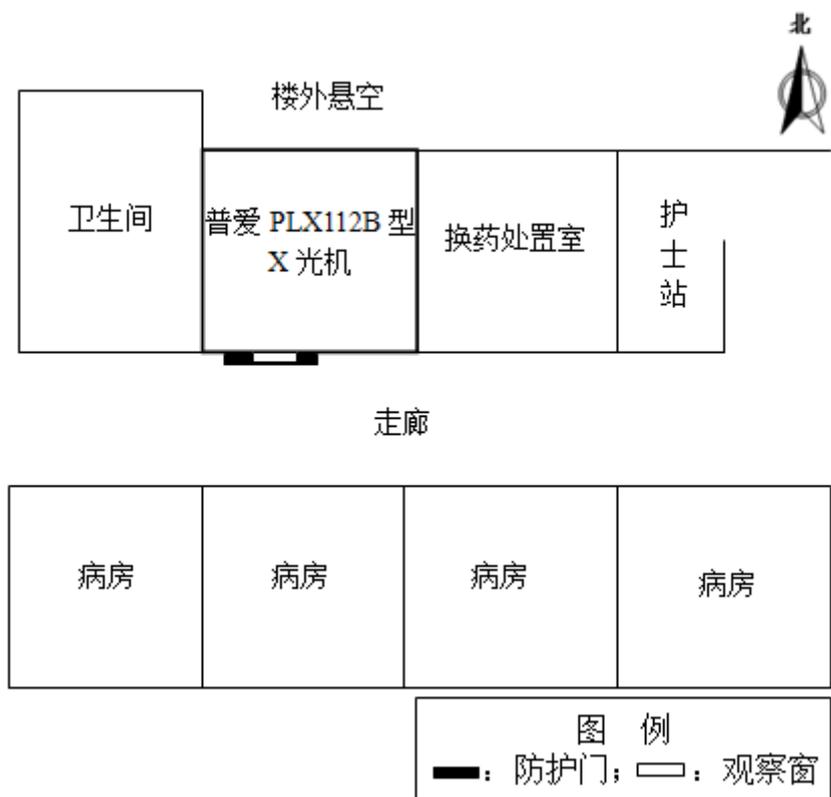
图4 外科病房楼四楼平面布置图

本次验收的移动 X 光机固定于外科病房楼四楼房间内使用，机房东侧为换药处置间，南侧为走廊，西侧为卫生间，北侧为室外，机房上方为儿童重症监护病房，机房下方为主任办公室，移动 X 光机机房平面布置图详见图 4。

机房尺寸	净尺寸（长×宽×高）：4.0m×4.0m×3.8m，净面积 16.0m <sup>2</sup>
四周墙体	240mm 实心砖墙+40mm 硫酸钡（折合铅当量约 5mmPb）
顶棚	120mm 混凝土+50mm 硫酸钡（折合铅当量约 4.5mmPb）
地面	120mm 混凝土+50mm 硫酸钡（折合铅当量约 4.5mmPb）
观察窗	嵌入式观察窗，铅当量 3mmPb
防护门	宽×高：1.5m×2.35m，电动推拉式防护门，铅当量 3mmPb

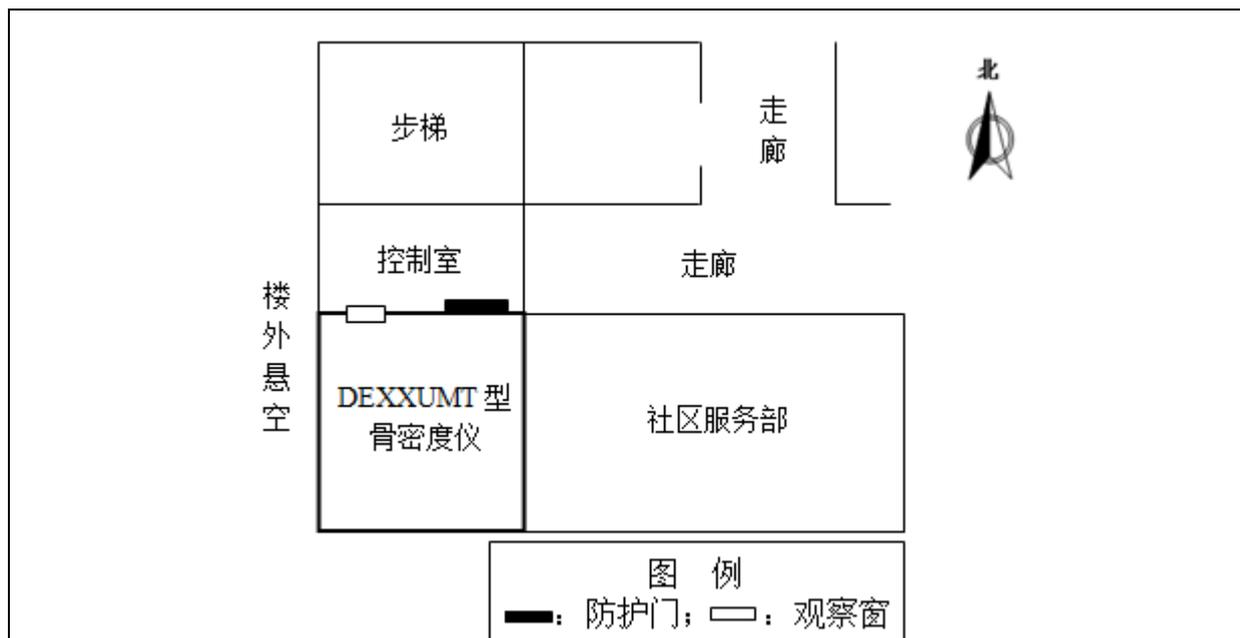
图 5 门诊楼四楼平面布置图

本次验收的骨密度仪位于门诊楼四楼西南角，机房东侧为社区服务部，南侧和西侧为室外，北侧为控制室，机房上方为行政办公区，机房下方为妇科诊疗室，骨密度仪机房平面布置图详见图 5。

机房尺寸	净尺寸（长×宽×高）：4.0m×3.0m×3.8m，净面积 12.0m <sup>2</sup>
四周墙体	240mm 实心砖墙+30mm 硫酸钡（折合铅当量约 4mmPb）
顶棚	150mm 混凝土+30mm 硫酸钡（折合铅当量约 3mmPb）
地面	150mm 混凝土+30mm 硫酸钡（折合铅当量约 3mmPb）
观察窗	长×宽：0.6m×0.4m，医用铅玻璃，铅当量 3mmPb
防护门	宽×高：1.2m×2.15m，电动推拉式防护门，铅当量 3mmPb
注：砖密度为 1.65g/m <sup>3</sup> 、硫酸钡水泥密度为 4.5g/m <sup>3</sup> 、混凝土密度为 2.35g/m <sup>3</sup> 、铅密度为 11.3g/m <sup>3</sup>

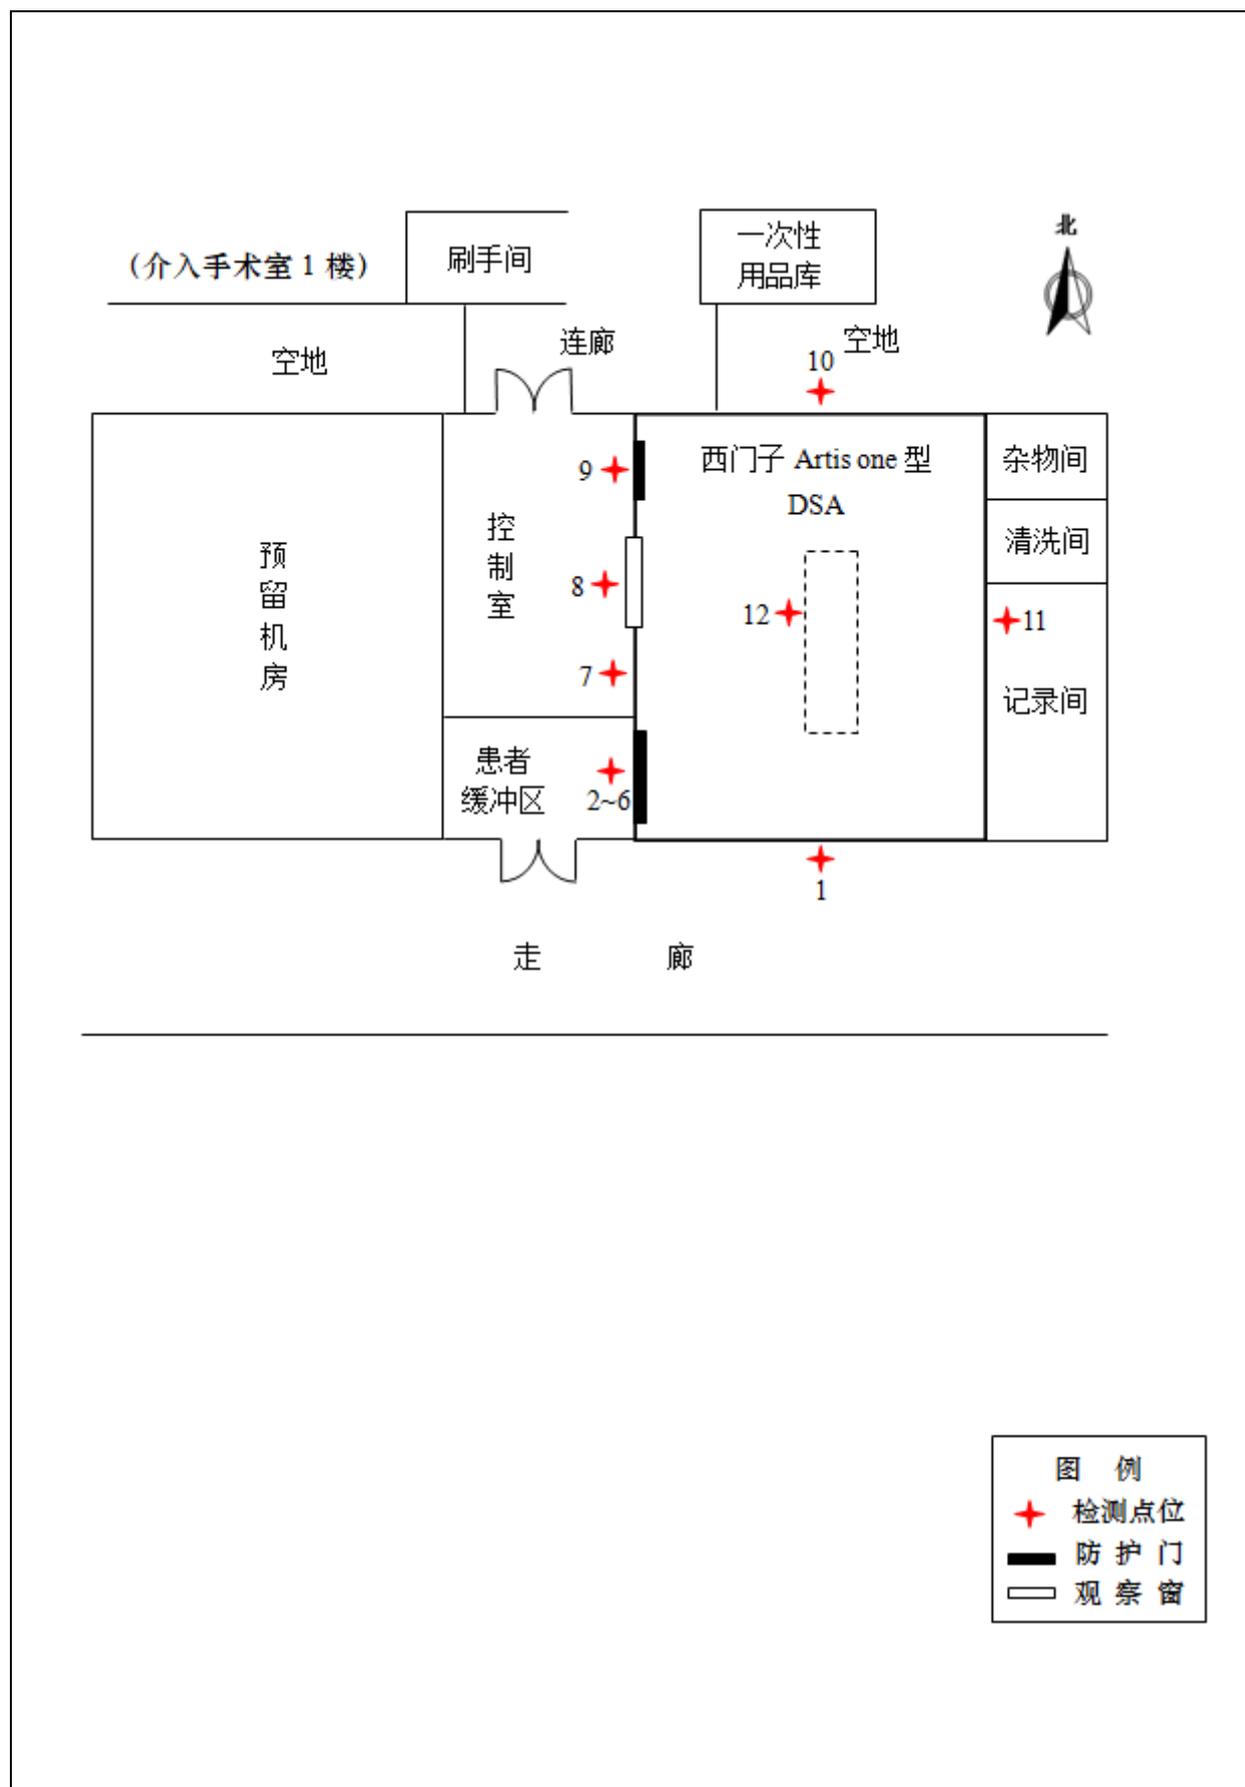
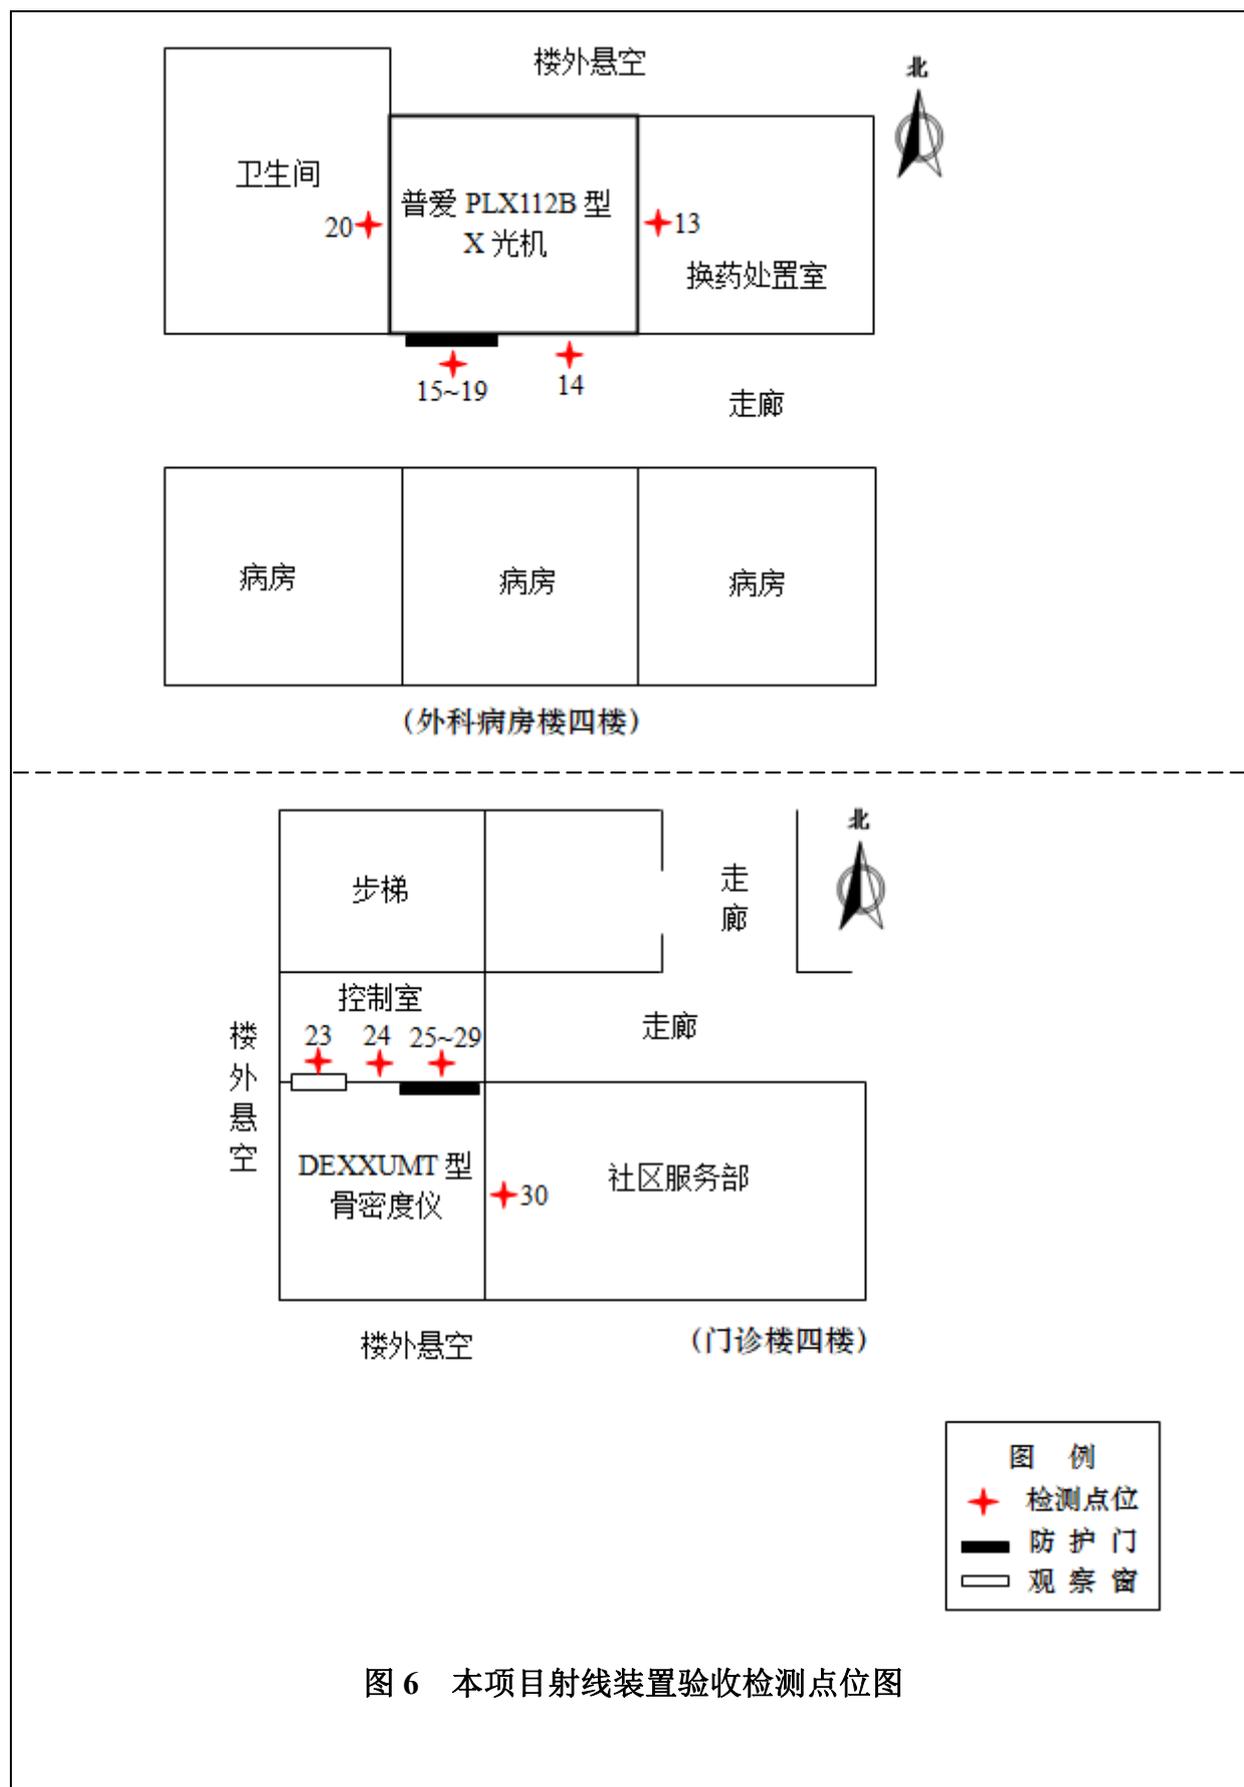
图 6 本项目射线装置验收检测点位图

本项目验收检测点位详见下图 6，监测点位描述详见检测结果一览表。

编号	检测点位描述	剂量当量率 (μSv/h)		
		透视模式	采集模式	关机状态
1	南防护墙外 30cm 处	0.121	0.129	0.099
2	患者防护门外 30cm 处	0.129	0.145	0.098
3	患者防护门左门缝外	0.125	0.142	0.101
4	患者防护门右门缝外	0.137	0.147	0.105
5	患者防护门上门缝外	0.143	0.158	0.108
6	患者防护门下门缝外	0.151	0.169	0.106
7	西防护墙外 30cm 处	0.113	0.118	0.097
8	观察窗外 30cm 处	0.128	0.143	0.094
9	医生防护门外 30cm 处	0.115	0.123	0.096
10	北防护墙外 30cm 处	0.117	0.130	0.095
11	东防护墙外 30cm 处	0.122	0.132	0.104
12	手术医生操作位处 (铅屏风外)	21.4	/	0.102

编号	检测点位描述	剂量当量率 (μSv/h)	
		开机状态	关机状态
13	东防护墙外 30cm 处	0.118	0.097
14	南防护墙外 30cm 处	0.114	0.102
15	防护门外 30cm 处	0.117	0.105
16	防护门左门缝外	0.124	0.103
17	防护门右门缝外	0.119	0.107

18	防护门上门缝外	0.121	0.101
19	防护门下门缝外	0.138	0.108
20	西防护墙外 30cm 处	0.115	0.104
21	正上方重症监护病房离地 1.0m 处	0.106	0.098
22	正下方主任办公室离地 1.5m 处	0.109	0.103

编号	监测点位描述	剂量当量率 (μSv/h)	
		开机状态	关机状态
23	观察窗外 30cm 处	0.114	0.105
24	北防护墙外 30cm 处	0.116	0.103
25	防护门外 30cm 处	0.128	0.109
26	防护门左门缝外	0.132	0.111
27	防护门右门缝外	0.127	0.108
28	防护门上门缝外	0.119	0.105
29	防护门下门缝外	0.124	0.112
30	东防护墙外 30cm 处	0.127	0.101
31	正上方行政办公区离地 1.0m 处	0.107	0.104
32	正下方妇科诊疗室离地 1.5m 处	0.101	0.099

1) 本次检测的德国西门子 Artis One 型 DSA, 在透视模式下正常开机时, 机房周围各检测点位处的空气吸收剂量当量率在 (0.113~0.151)  $\mu\text{Sv/h}$  之间, 满足《医用 X 射线诊断放射防护要求》(GBZ 130-2013) 中规定的“不大于 2.5 $\mu\text{Sv/h}$ ”的标准限值要求, 手术医生操作位处的空气吸收剂量当量率为 21.4 $\mu\text{Sv/h}$ , 满足《医用 X 射线诊断放射防护要求》(GBZ 130-2013) 中规定的“不大于 400 $\mu\text{Sv/h}$ ”的标准限值要求; 在采集模式下正常开机时, 机房周围各检测点位处的空气吸收剂量当量率在 (0.118~0.169)  $\mu\text{Sv/h}$  之间。

2) 本次检测的南京普爱 PLX112B 型 X 光机, 在常用的工作条件下正常开机时, 机房周围各检测点位处的空气吸收剂量当量率在 (0.106~0.138)  $\mu\text{Sv/h}$  之间, 满足《医用 X 射线诊断放射防护要求》(GBZ 130-2013) 中规定的“不大于 2.5 $\mu\text{Sv/h}$ ”的标准限值要求。

3) 本次检测的韩国澳斯托 DEXXUMT 型骨密度仪, 在常用的工作条件下正常开机时, 机房周围各检测点位处的空气吸收剂量当量率在 (0.101~0.132)  $\mu\text{Sv/h}$  之间, 满足《医用 X 射线诊断放射防护要求》(GBZ 130-2013) 中规定的“不大于 2.5 $\mu\text{Sv/h}$ ”的标准限值要求。

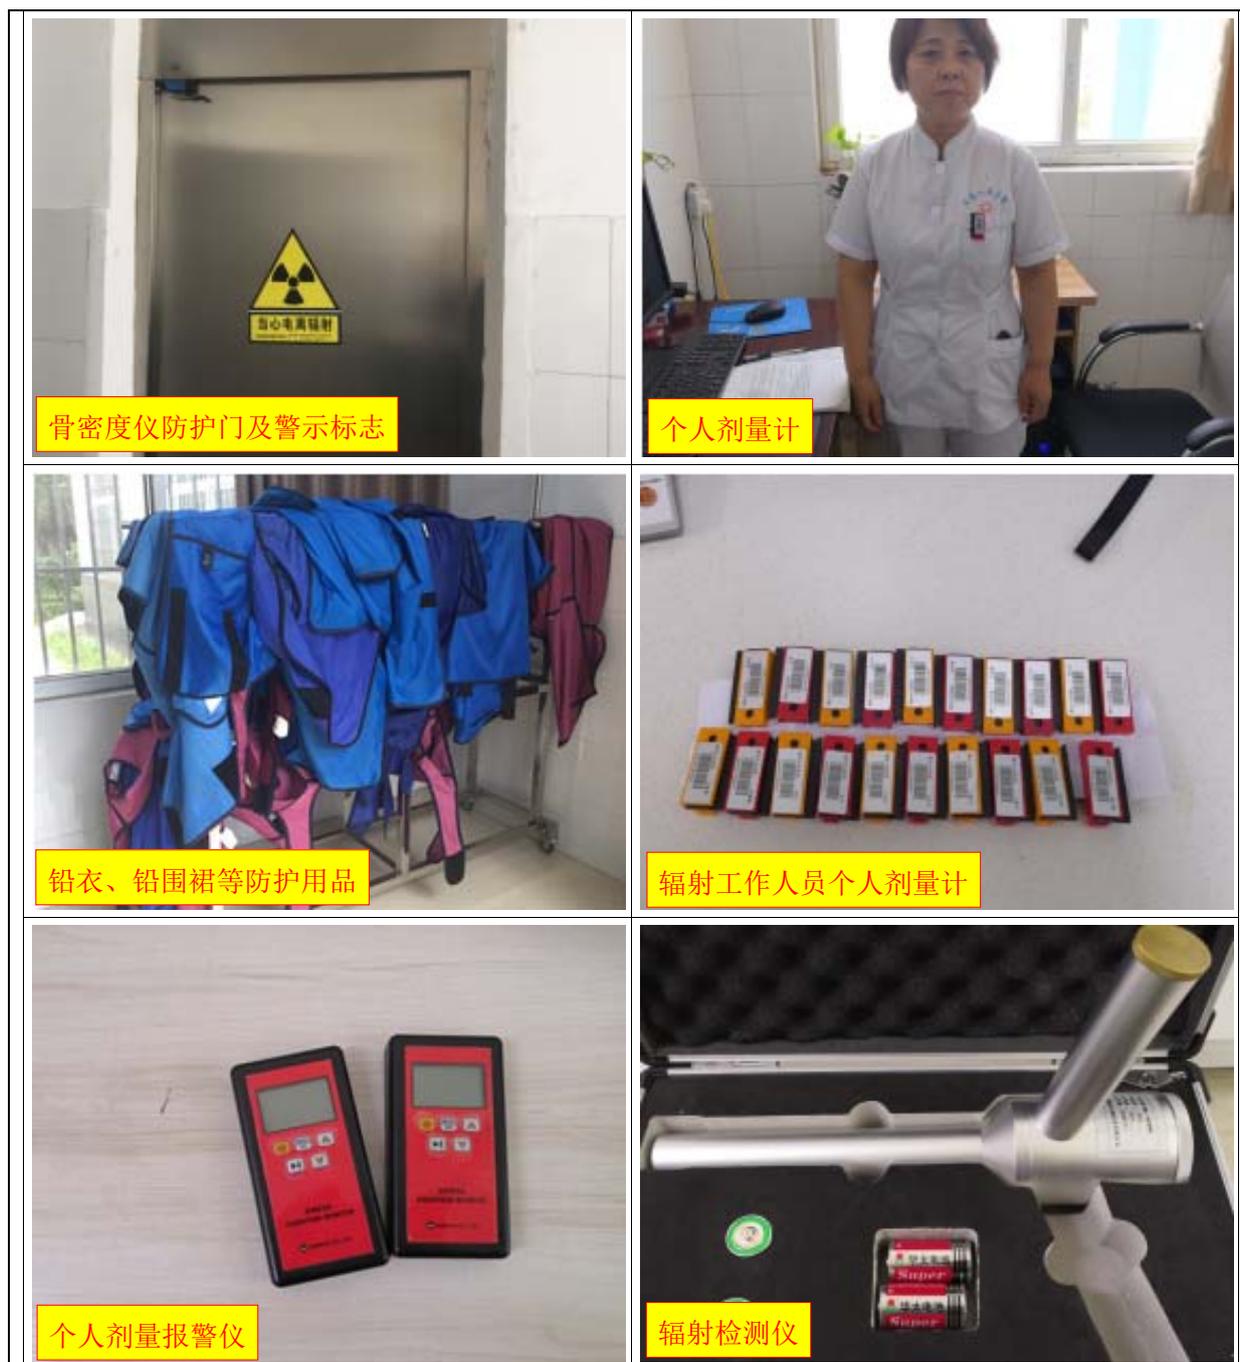
骨密度仪防护门及警示标志
